# DAÑOS EN TANQUES DE ALMACENAMIENTO DE COMBUSTIBLE DEBIDOS AL HURACÁN RITA<sup>1</sup>

Luis A. Godoy<sup>2</sup>

## DAMAGE OF OIL STORAGE TANKS DUE TO HURRICANE RITA

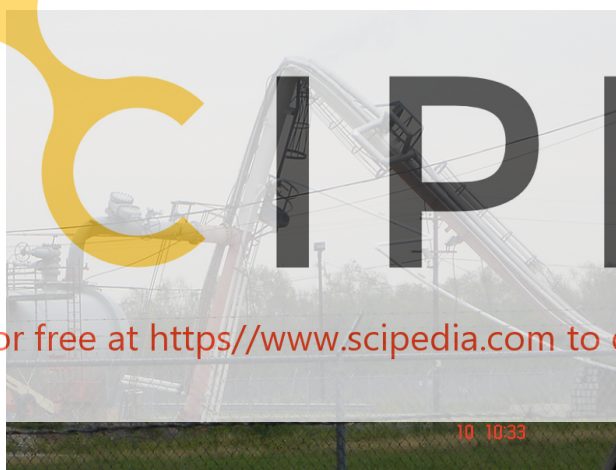
En términos generales, puede decirse que los tanques localizados en la trayectoria del ojo del huracán Rita tuvieron buen comportamiento, no encontrándose más que niveles de daño DS2 y DS3. No se encontraron colapsos en tanques, pero sí ocurrieron en otras componentes de refinerías. Por ejemplo, la Figura 4 muestra una chimenea metálica en la planta Firestone en Orange, Texas. Esta es una estructura muy esbelta y en la zona se estimaron vientos del orden de 115 mph (185 Km/h).

**Figura 4: Colapso de una chimenea en la planta Firestone, Orange, Texas. Nivel de daño DS4. (Fotografía del autor, octubre 10).**

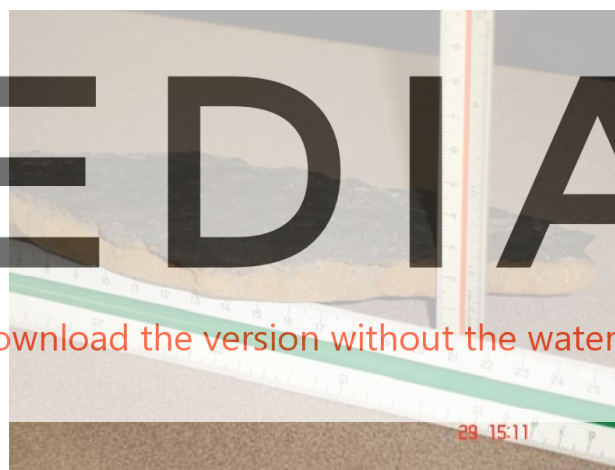
La Figura 5 muestra un trozo de aislamiento térmico de un tanque proveniente de la planta Exxon Mobile, en Beaumont, Texas. Está formada por una capa de poliuretano de 10mm más una capa de 5mm de cubierta de asfalto.

**Figura 5: Una muestra de la capa de aislamiento de un tanque. (Fotografía del autor, octubre 29).**

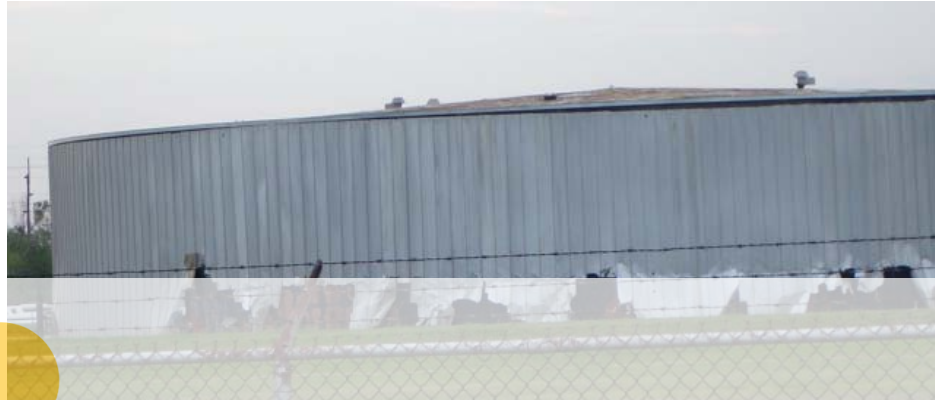
- En Port Arthur, Texas (Figura 6), un tanque relativamente aislado y ubicado en una parte muy expuesta, sufrió daño en la parte baja.
- En la planta Invicta/Dupont en Sabine, Texas (Figura 7), se observó daño en la parte inferior de un tanque.

**Figura 6:** Daño en el aislamiento de un tanque en Port Arthur, Texas. Este tanque se encuentra en terreno plano, sin obstrucciones para el viento. (Fotografía del autor, octubre 10).

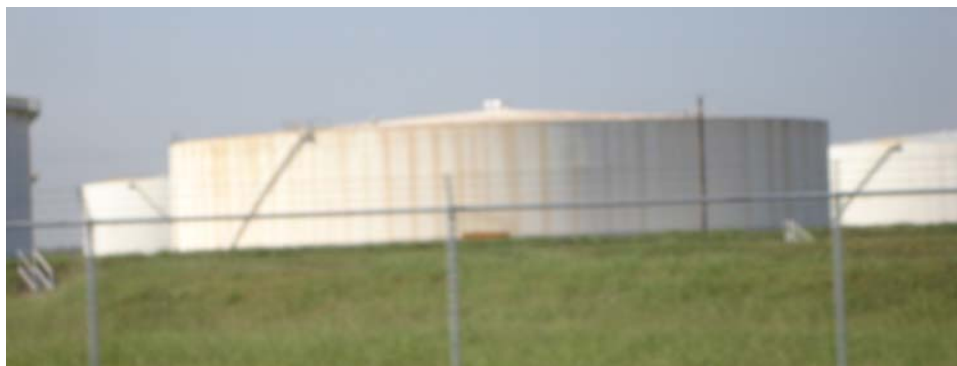
- En la planta BASF-FINA en Port Arthur, Texas (Figura 8), se observó daño en la base del tanque, posiblemente debido a efectos de vórtices.
- En la planta Equistar, varios tanques de forma esférica perdieron su aislamiento casi por completo.

**Figura 8:** Planta BASF-FINA en Port Arthur, Texas. Daño en la aislación en la base del tanque. Nivel de daño DS2. (Fotografía del autor, octubre 12).

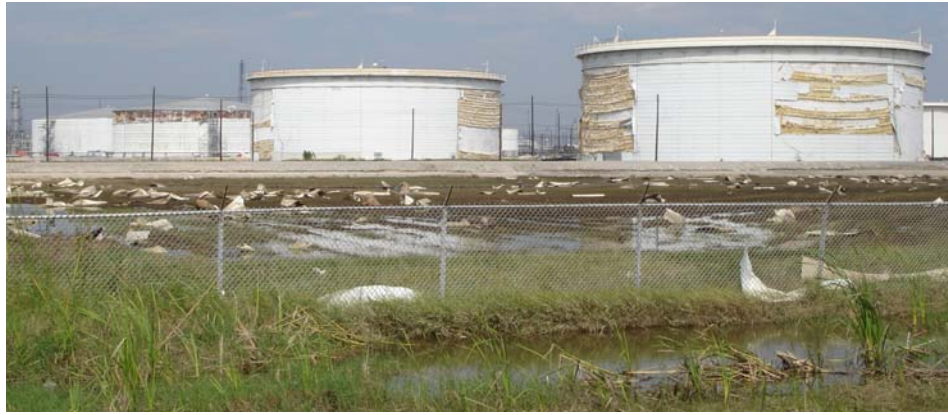
- En la Planta Valero, Port Arthur, Texas (Figura 9), cuatro tanques sufrieron daños que afectaron gran parte del cilindro expuesto a viento. La producción de esta planta es de 250,000 b/d. La fotografía muestra escombros que salieron del recubrimiento y que son llevados por el viento hacia otras construcciones.

**Figura 9: Planta Valero, Port Arthur, Texas. Cuatro tanques sufrieron daño que afectó la mayor parte de la zona cilíndrica expuesta al viento. Nivel de daño DS3. (Fotografía del autor, octubre 11).**

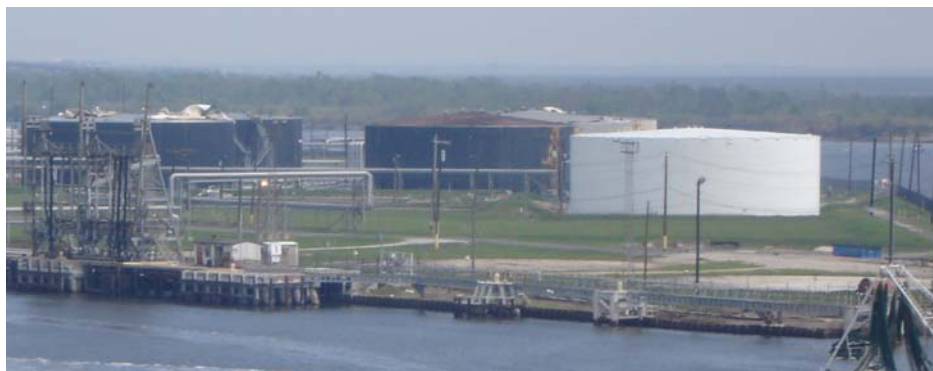
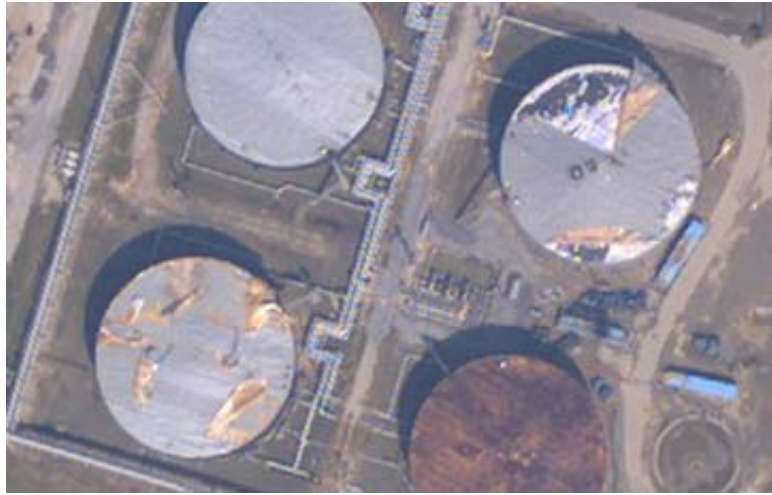
- En Texaco Island (al sur de Port Arthur) (Figuras 11a y b), se produjo daño en los techos de tanques, que pudo observarse primeramente en las fotografías aéreas y posteriormente en el terreno. El daño en el techo de dos de los tanques se extiende entre  $\frac{1}{4}$  y  $\frac{1}{2}$  de la superficie del techo. Las dimensiones de los tanques afectados son 37m de diámetro, 11m de altura del cilindro y 1.8m de elevación de la parte cónica.
- En Exxon Mobile, Beaumont, Texas (Figura 12).
- Otros ejemplos de daño extendido en gran parte de la superficie de techos de tanques se encontraron en Port Arthur y en Lake Charles.

**Figura 11a: Texaco Island, al sur de Port Arthur, Texas. Nivel de Daño DS3. (Fotografía del autor, octubre 11).**

**Figura 11b: Texaco Island, al sur de Port Arthur, Texas. (Fotografía de NOAA).**

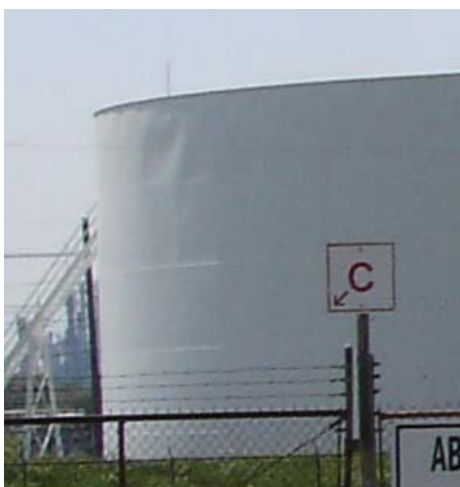
Otras formas de daño observadas con frecuencia durante las misiones de reconocimiento posteriores al huracán Rita incluyen pandeo localizado en la parte superior de la cáscara cilíndrica de los tanques. La localización de las deflexiones de pandeo está asociadas al menor espesor de la cáscara en esa parte: La cáscara cilíndrica tiene un espesor variable en altura, con mayores espesores en la parte inferior (debido a la presión del fluido interno). Aunque esa forma de pandeo no lleva a colapso de una cáscara, puede causar problemas funcionales si el techo flotante deja de cumplir su función al no poder moverse libremente por la deformación del meridiano de la cáscara. Algunos ejemplos de pandeo localizado se encontraron:

- En un tanque en Port Arthur, Texas (Figura 13).
- En la planta Citgo (Citgo Pipeline Pecan Groves), West Lake, Louisiana (Figura 14), se registraron daños en la forma de pandeo en la parte superior de la cáscara cilíndrica.
- Varios tanques en Port Arthur, Texas (Figura 15 y 16), tuvieron pandeo localizado en la parte superior.

**Figura 13: Port Arthur, Texas. Nivel de daño DS2.**  
(Fotografía del autor, octubre 11).

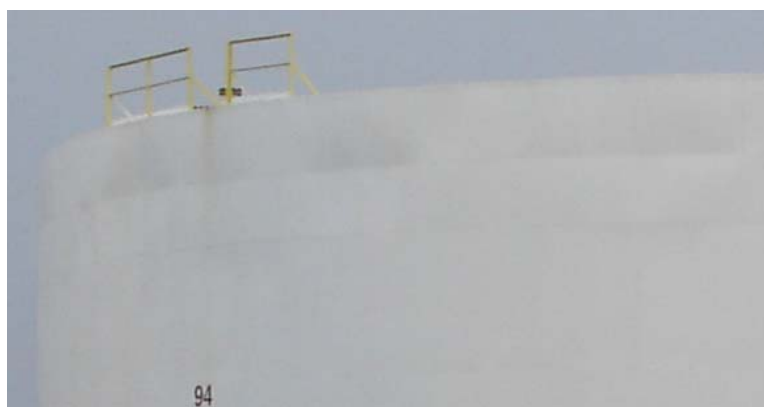
**Figura 14: Citgo Pipeline Pecan Groves, West Lake, Louisiana. Nivel de daño DS2.** (Fotografía del autor, octubre 10).

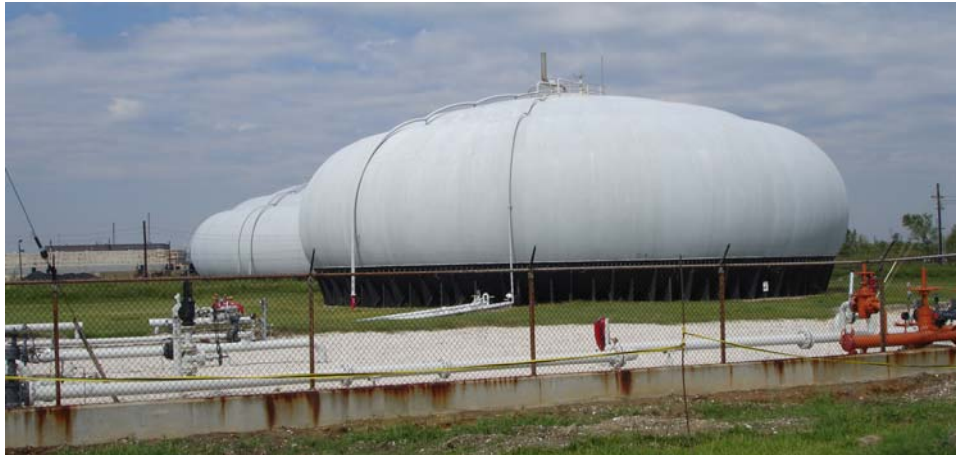
Figura 17: Port Arthur Steam Energy plant. Nivel de daño DS1. (Fotografía del autor, octubre 11).
